**DESCRIPCIÓN:**

La banca que ofrecemos combina un diseño moderno y una estética sofisticada, destacando en diversos entornos como vías públicas, centros comerciales y más. Está fabricada con madera de alta calidad y cuenta con estructura metálica, lo que asegura durabilidad y resistencia. Su diseño no solo aporta elegancia, sino también funcionalidad y confort.

**DATOS TÉCNICOS:****Norma UNE - EN16630**

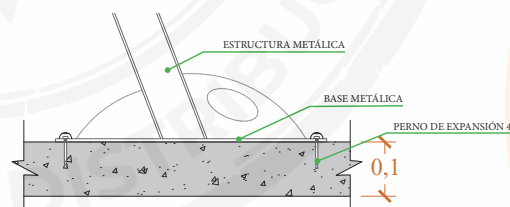
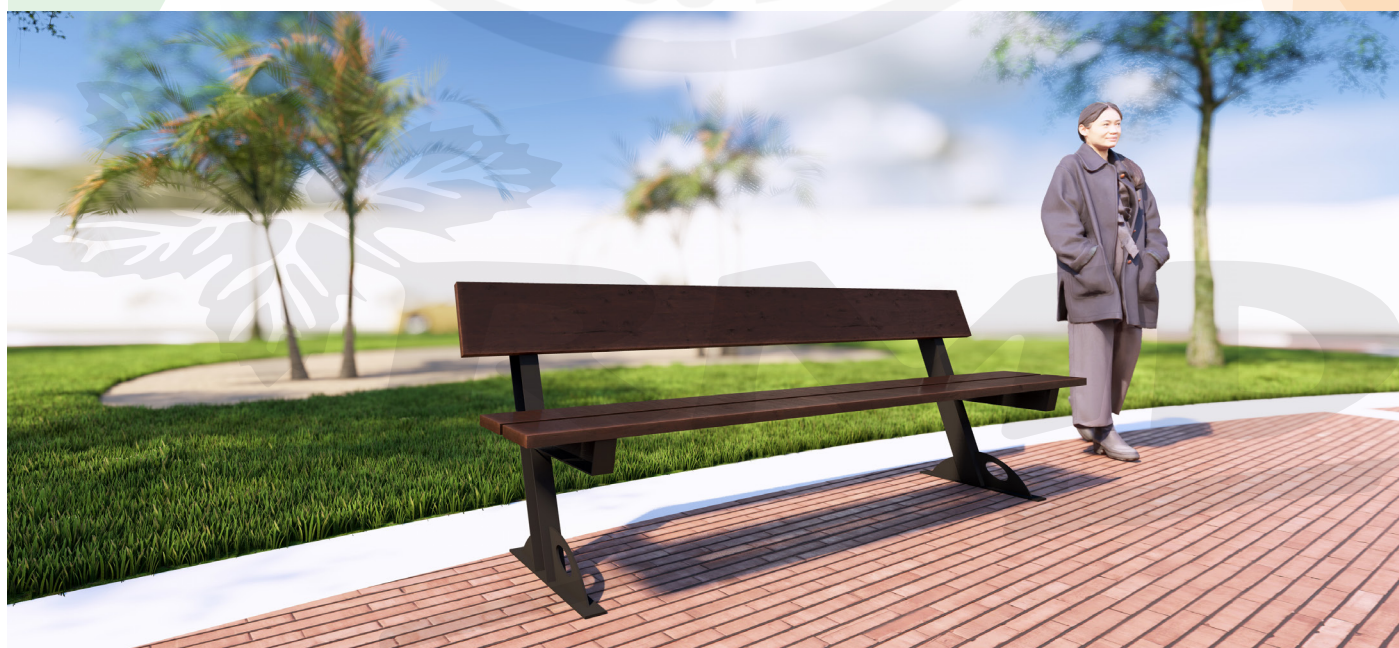
Empernado:

Con perno de expansión en losa de concreto.  
Dimension mín. de losa: H: 0.10
